# Flygkraschen vid Kungsängens skola 1952

av Ulf Björkdahl

Den 11 december 1952 kolliderade två jetdrivna stridsflygplan i luften ovanför Kungsängen. Båda planen totalhavererade. Det ena planet störtade nära flottiljen i Barkarby medan det andra gick i backen alldeles intill Ekhammarskolan eller Kungsängens skola som den då hette. Händelsen var mycket dramatisk och det var ren tur att inte skolan träffades och att ingen människa skadades av alla vrakdelar.

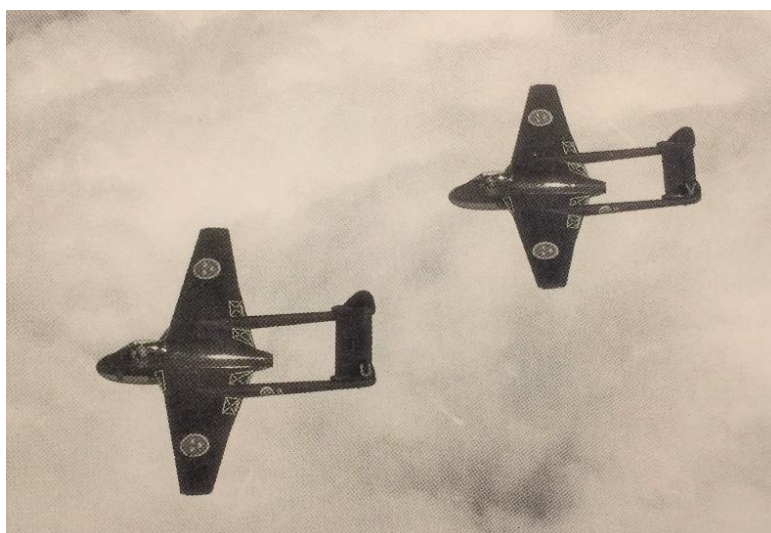
Bild 1. En rote J28B Vampire. Planet var försett med två stjärtbommar med en stabilisator emellan. Flygplanstypen ansågs lättflugan och upplevdes positivt av piloterna. Kabinen var dock trång och knepig att ta sig ur med den klumpiga sittfallskärmen. Katapultstol fanns inte. Vampire var flygvapnets första jetdrivna stridsflygplan, inköpt 1949 från Storbritannien. Det fanns på flera flottiljer i olika versioner (J28A, J28B etc) i ca 400 exemplar. Vid F8 användes Vampire som jaktplan till 1953 då den ersattes med Saab J29 Tunnan.

J28B hade en startvikt om 4.800 kg, maxfart 900 km/tim och maxhöjd ca 12.000 m. Den var beväpnad med automatkanoner och raketer.

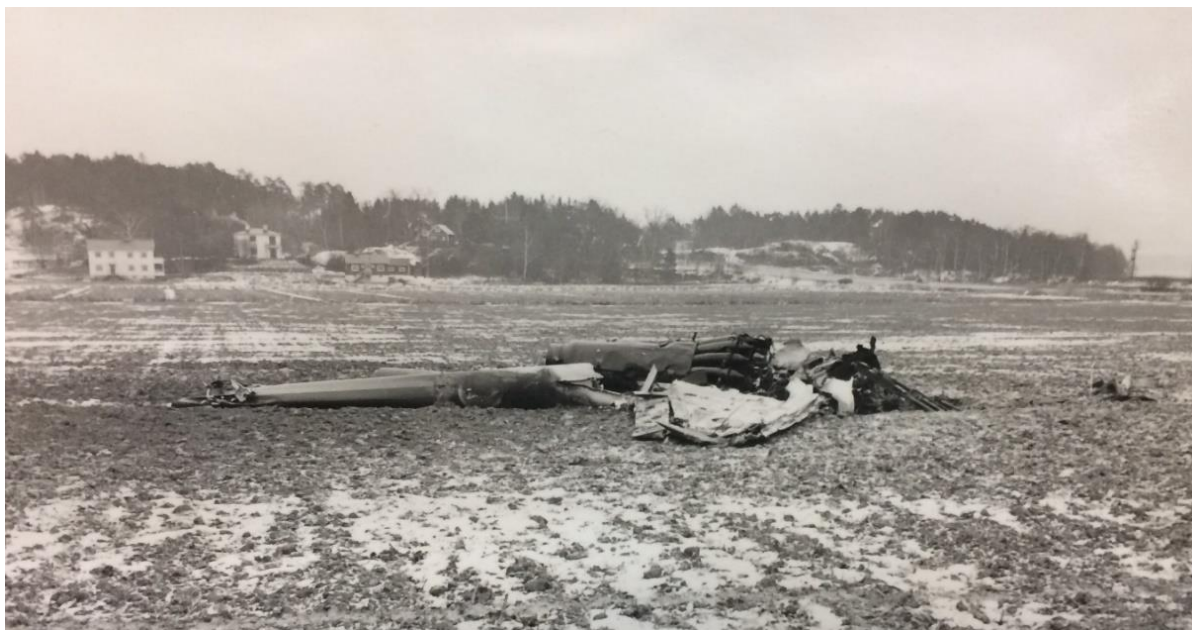
Bild 4. Röd H havererade på gamla idrottsplatsen som då var åkermark. Endast vänster bom fanns på själva nedslagsplatsen. Vy från väster med husen vid Bydegårdsvägen i bakgrunden (ca 350 m). Hade foto tagits från andra hållet istället skulle man se hur nära det var till kantorbostaden (50-75 m), Kungsängens skola (ca 150 m) och bondgården (ca 150 m).

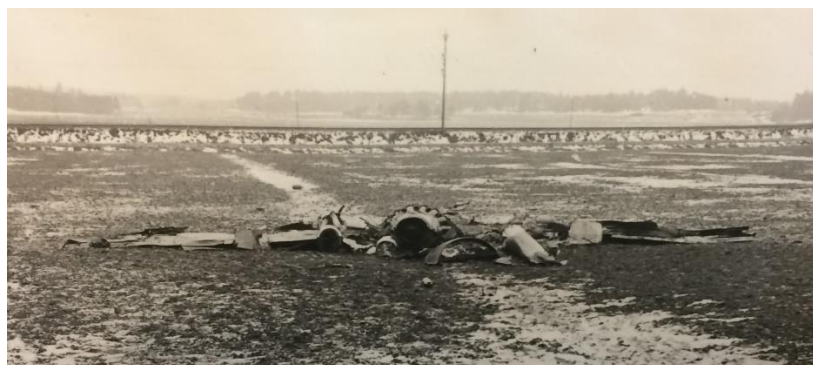
Bild 5. Vy från norr med Enköpingsvägen i bakgrunden.

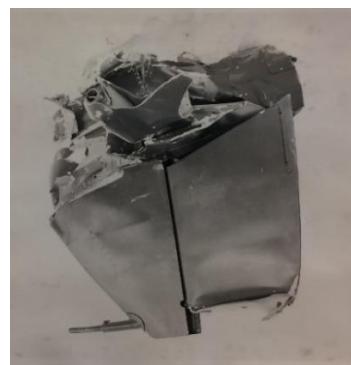
Bild 6. Vänster sidroder med fena 100 m SV om kyrkan.

Rotetvåan i Röd H dök efter kollisionen ner mot marken. Rodret svarade inte. Detta berodde på att höger stjärtbom och höger fena med sidoroder hade slitits loss och snart lossnade även stabilisatorn och vänster fena med sidoroder. Lindeberg lossade huvet och sögs ut ur planet. Han slog axeln ur led mot kabinsargen, roterade i luften och utlöste skärmen.

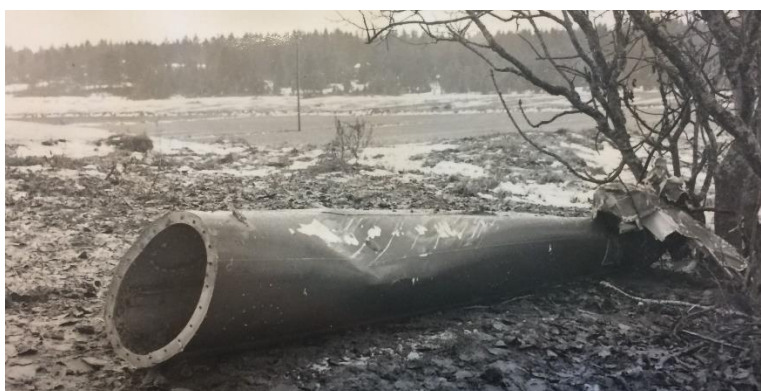
Bild 7. Ca 150 norr om nedslagsplatsen återfanns höger bom med kollisionsskador. Den hamnade strax utanför flicktoaletten till skolan, att det var så nära ville man tydligen inte visa med fotot. Trakten kring Tibble gård skymtar i bakgrunden.

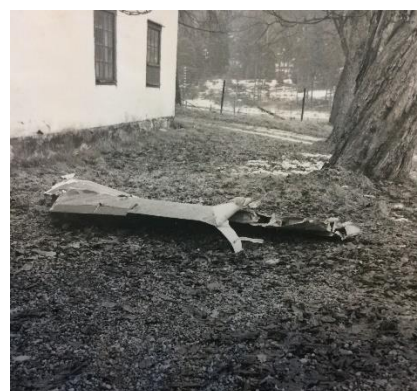
Bild 8. Stabilisatorn, dvs delen mellan stjärtbommarna, hittades på gårdsplanen till Ekhammars gård strax norr om kyrkan.
